**Título: Análise da interface entre pilar/implante
por microscopia eletrônica de varredura:
materiais odontológicos**

**ANÁLISE DA INTERFACE ENTRE PILAR/IMPLANTE POR MICROSCOPIA ELETRÔNICA DE
VARREDURA**
MATERIAIS ODONTOLÓGICOS

TRABALHO DE CONCLUSÃO DO CURSO DE
ODONTOLOGIA DA PONTIFÍCIA UNIVERSIDADE
CATÓLICA DO RIO GRANDE DO SUL PARA A
OBTENÇÃO DO TÍTULO DE CIRURGIÃO –
DENTISTA.

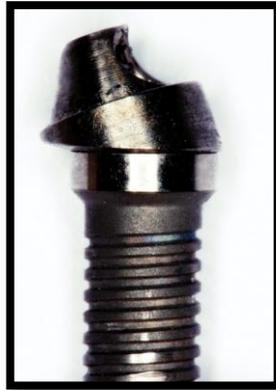
Figura 1 – Minipilar Angulado 17° no Sistema Hexágono Externo da SIN.

Os materiais utilizados para realizar a pesquisa estão descritos no Quadro 1 e Figura 1, 2, 3 e 4.

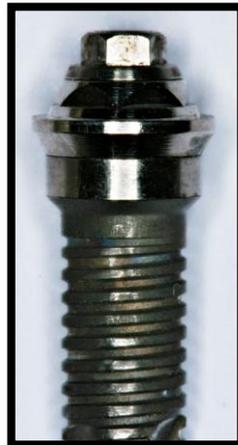
Figura 2 – Minipilar Reto no Sistema Hexágono Externo da SIN.

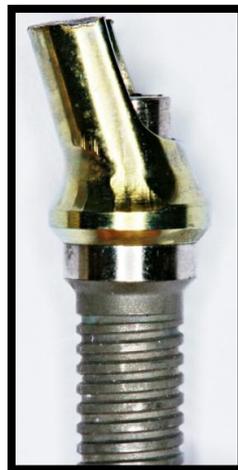
Figura 3 – Pilar Angulado 17° Cimentado no Sistema Hexágono Externo da SIN.

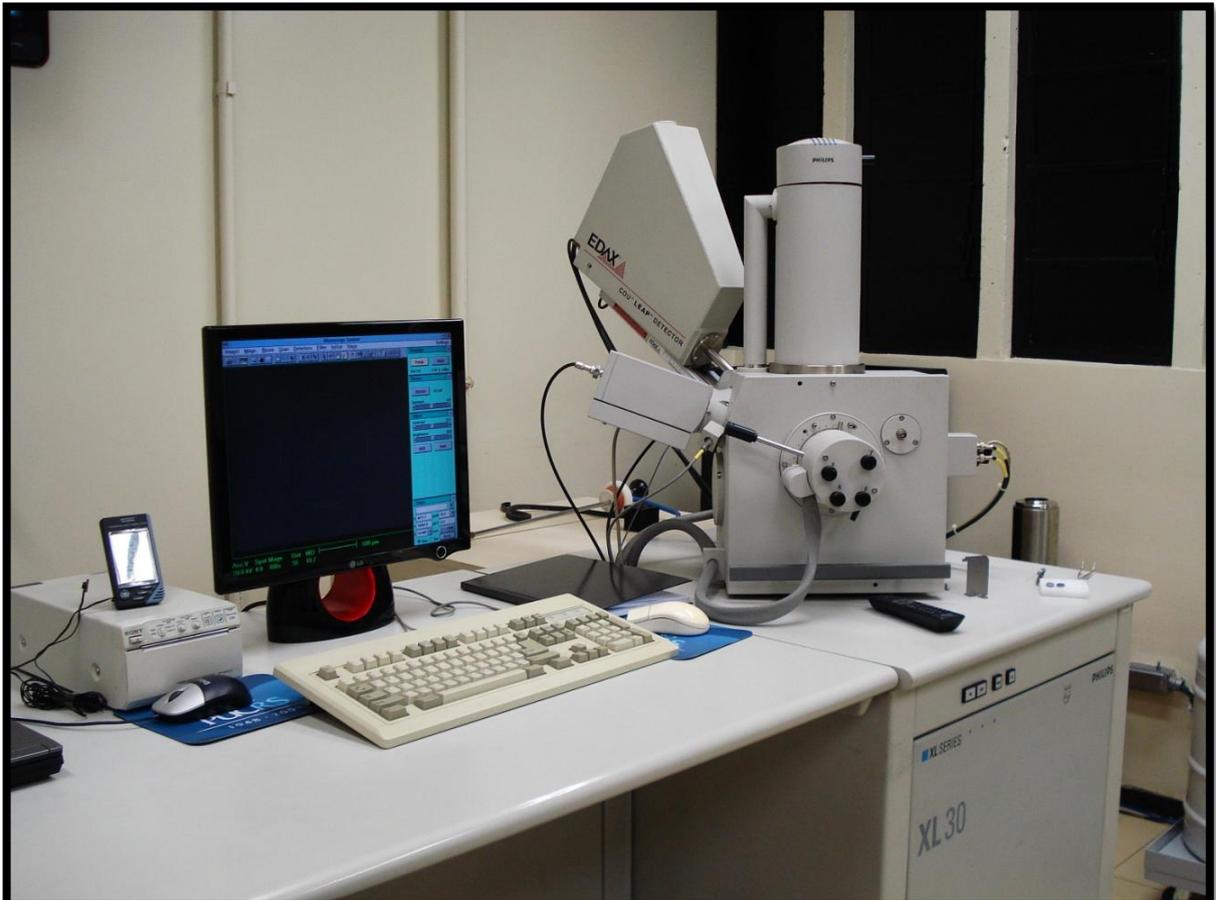
Figura 5 – Microscópio Eletrônico de Varredura.

Foram executadas três medições (μm) do conjunto implante/pilar. Uma no centro da amostra na qual foi considerada fenda vertical existente entre a margem inferior do pilar e a margem superior da plataforma do implante de cada amostra. Medições nas margens direitas e esquerdas foram realizadas a fim de determinar a desadaptação horizontal. Para as medições nos bordos, quando houve sobrecontorno maior que a plataforma do implante, este foi considerado positivo, entretanto, quando este foi observado menor que a margem da plataforma foi atribuído sinal negativo. Todas as medições foram realizadas por meio de microscópio eletrônico de varredura (de 1000 a 10000x), com aparelho microscópio marca Philips modelo XL 30 com um sistema EDS (Energy Dispersive X-ray Spectrometer) (Holanda). (ver figura – 5)

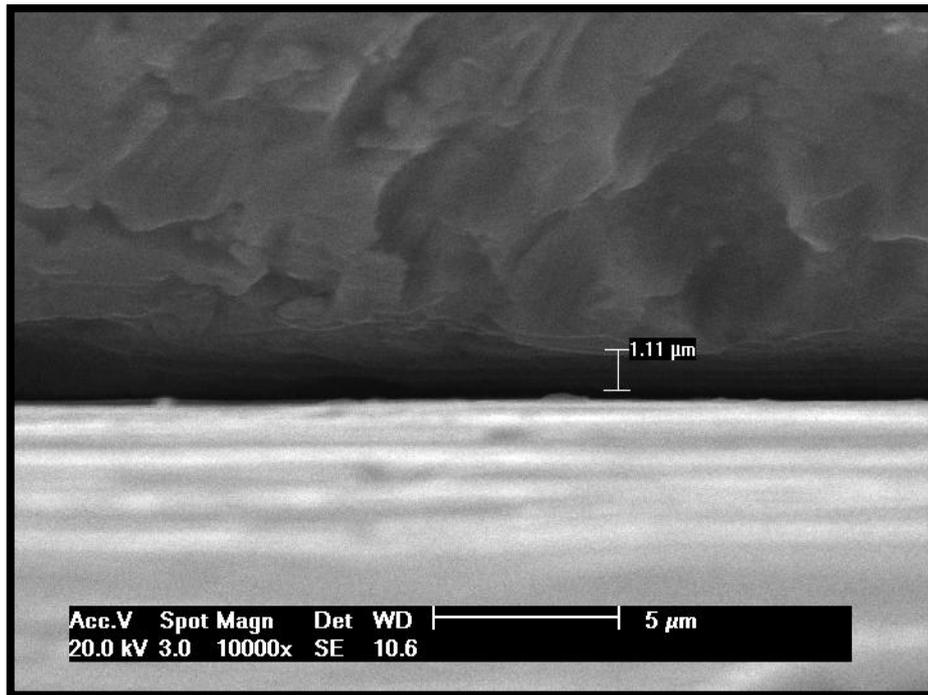
Figura 6 – Medição da fenda vertical do conjunto implante/minipilar reto.

Pilar/Implante	Vertical	Horizontal	
		Esquerdo	Direito
Mini pilar reto	1,11 μm	- 73,8 μm	- 63 μm
Mini pilar angulado 17°	2,46 μm	nr ¹	nr ¹

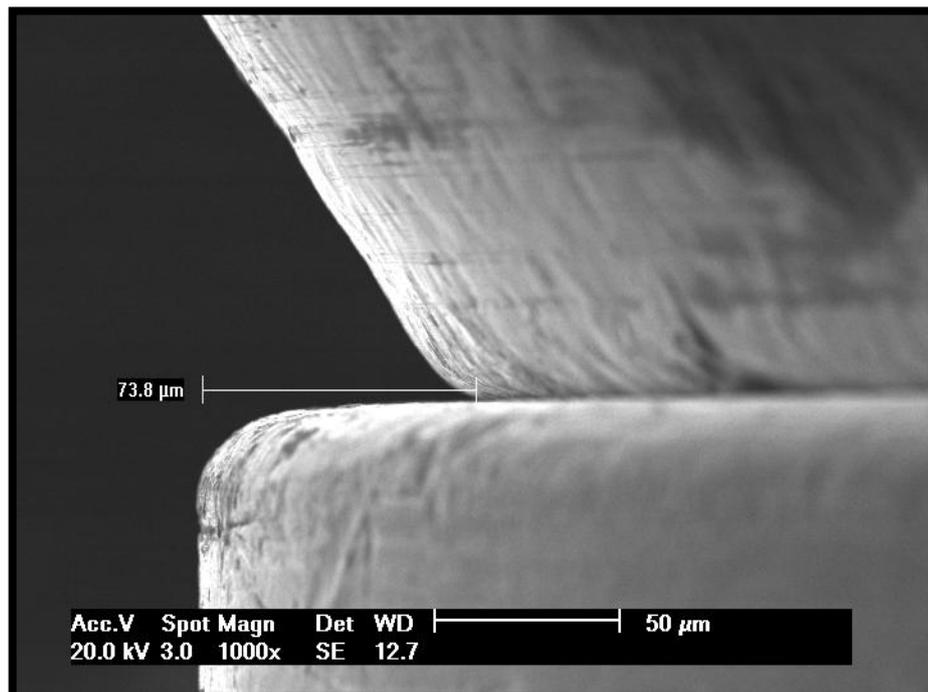
Figura 7 – Medição da fenda horizontal esquerda do conjunto implante/minipilar reto.

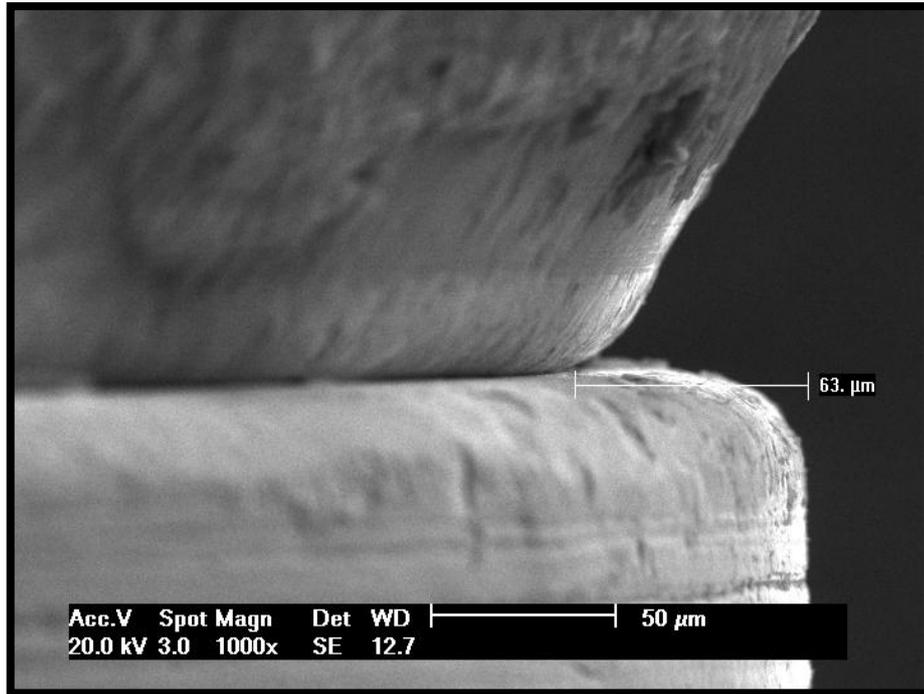
Figura 8 – Medição da fenda horizontal direita do conjunto implante/minipilar reto.

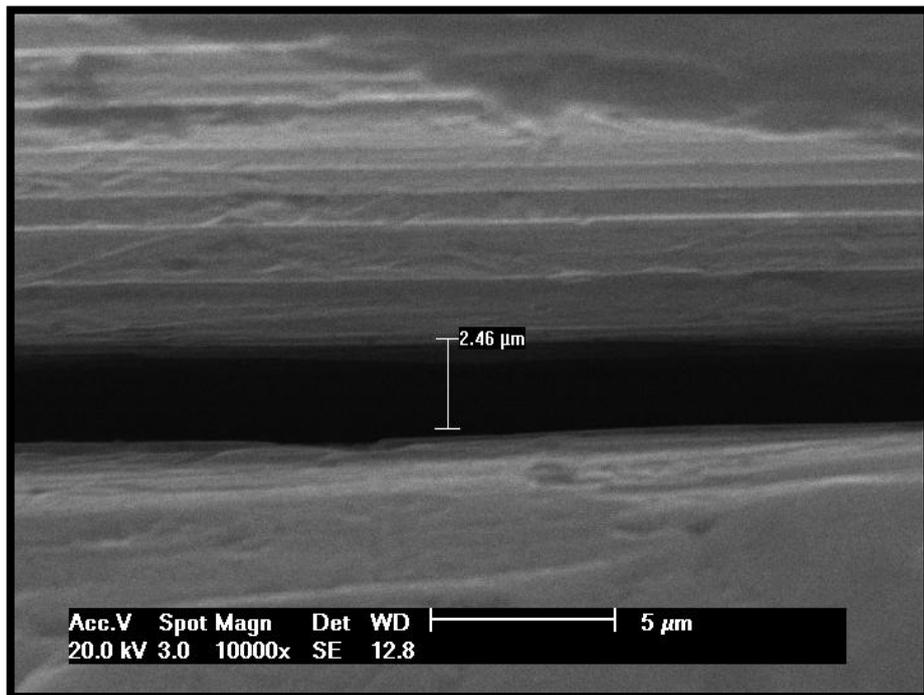
Figura 9 – Medição da fenda vertical do conjunto implante/minipilar angulado 17°

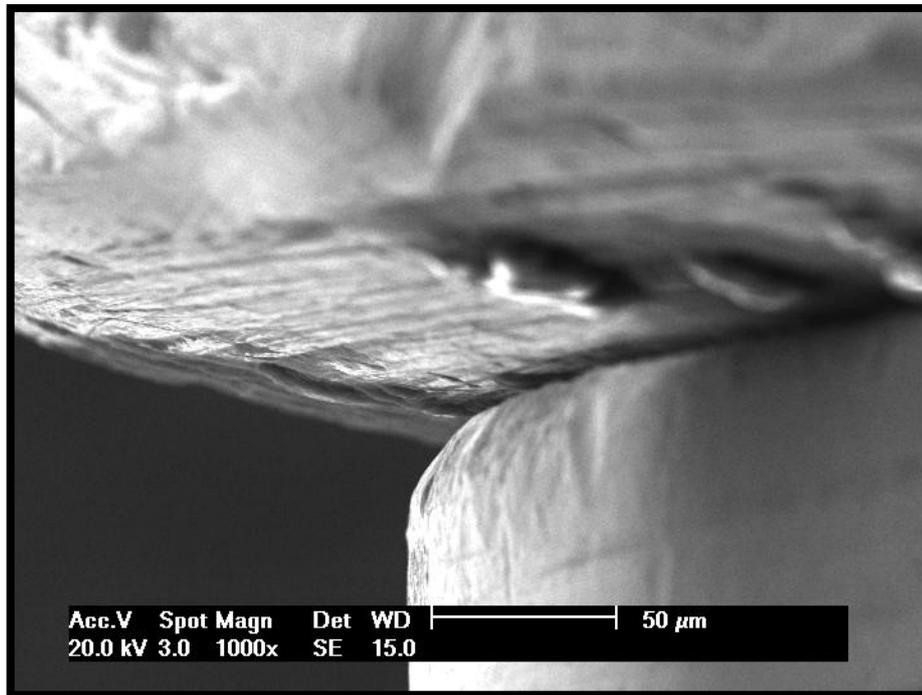
Figura 10 – Medição não registrada da fenda horizontal esquerda do conjunto implante/minipilar angulado 17°

O mini pilar angulado 17° não foi registrada a medida horizontal devido a sua arquitetura, na qual não tem suas paredes circundantes em justaposição com o implante.

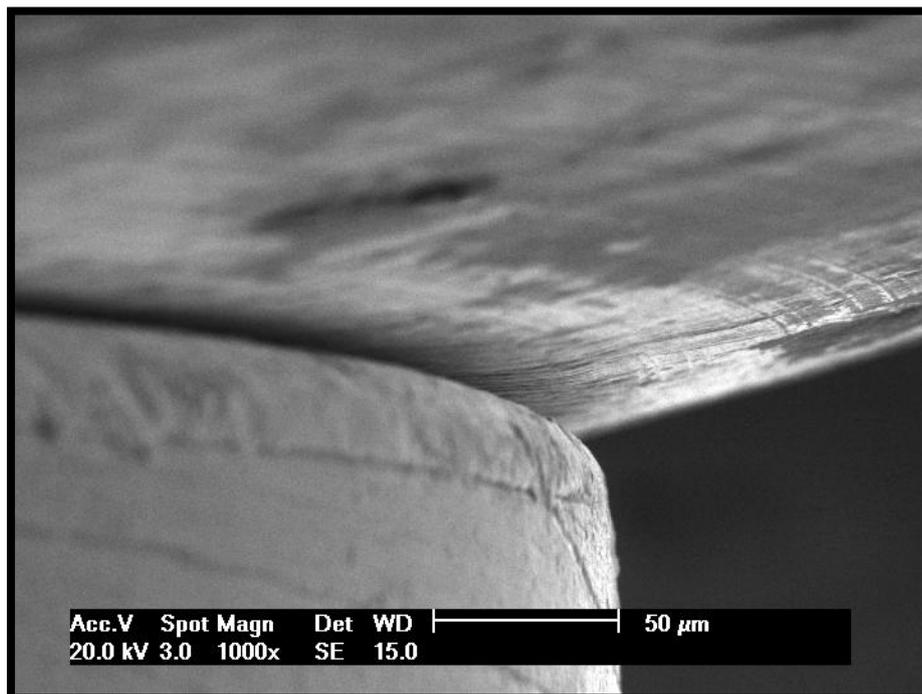
Figura 11 – Medição não registrada da fenda horizontal direita do conjunto implante/minipilar angulado 17°

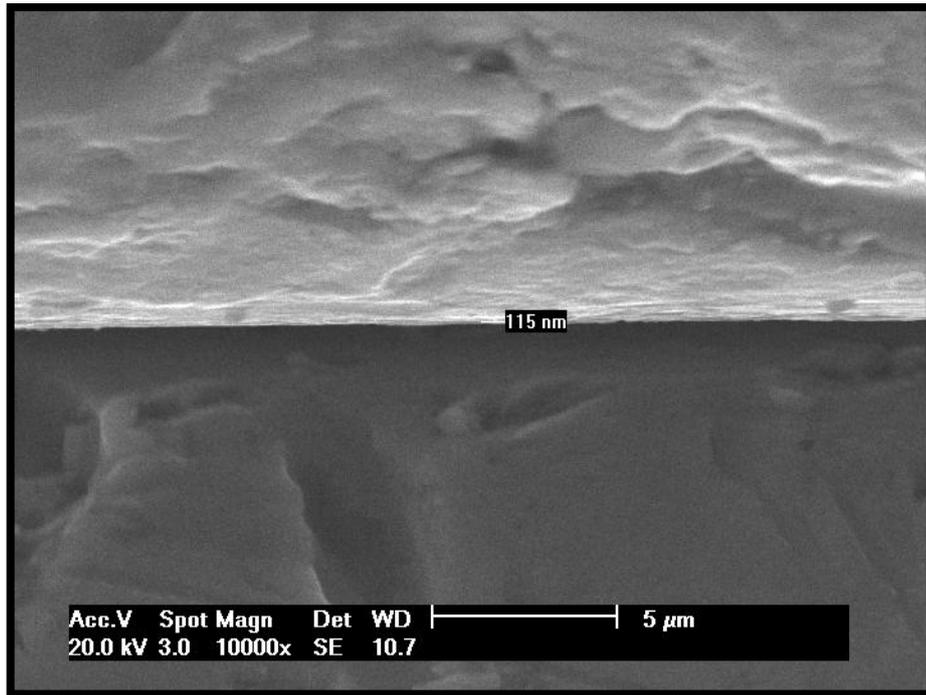
Figura 12 – Medição da fenda vertical do conjunto implante/pilar cimentado reto.

Pilar/Implante	Vertical	Horizontal	
		Esquerdo	Direito
Cimentado reto	0,11 μm	+ 38,4 μm	- 28,4 μm
Cimentado angulado 17°	4,45 μm	- 17,2 μm	- 23,11 μm

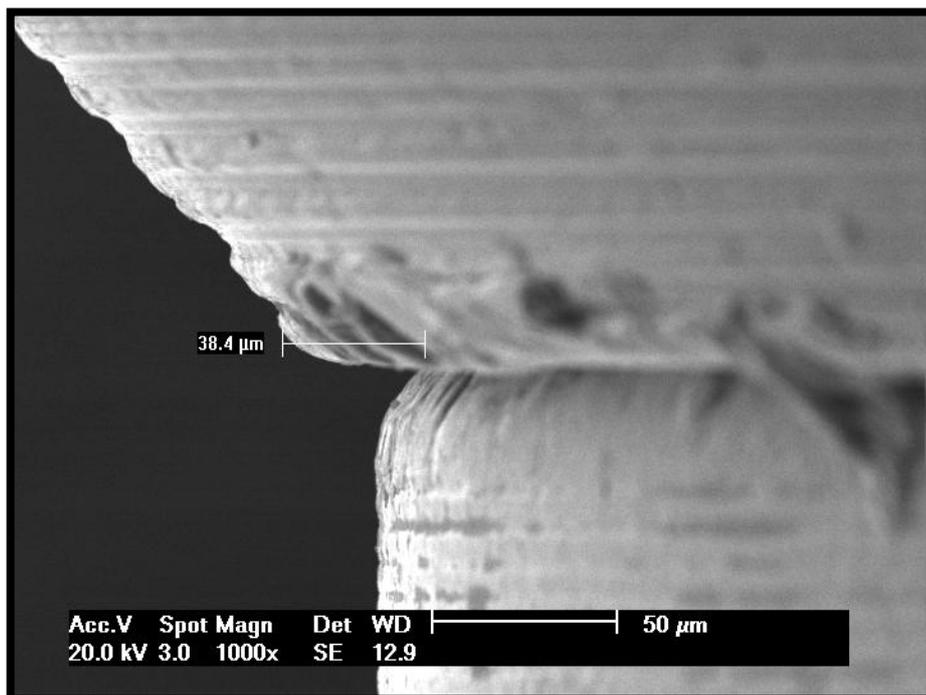
Figura 13 – Medição da fenda horizontal esquerda do conjunto implante/pilar cimentado reto.

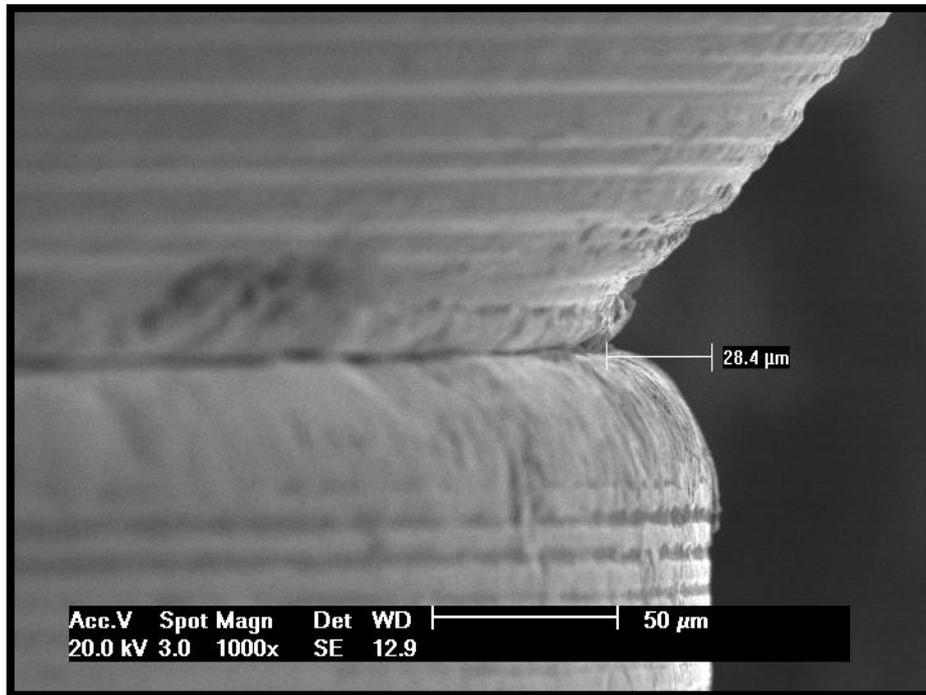
Figura 14 – Medição da fenda horizontal direita do conjunto implante/pilar reto.

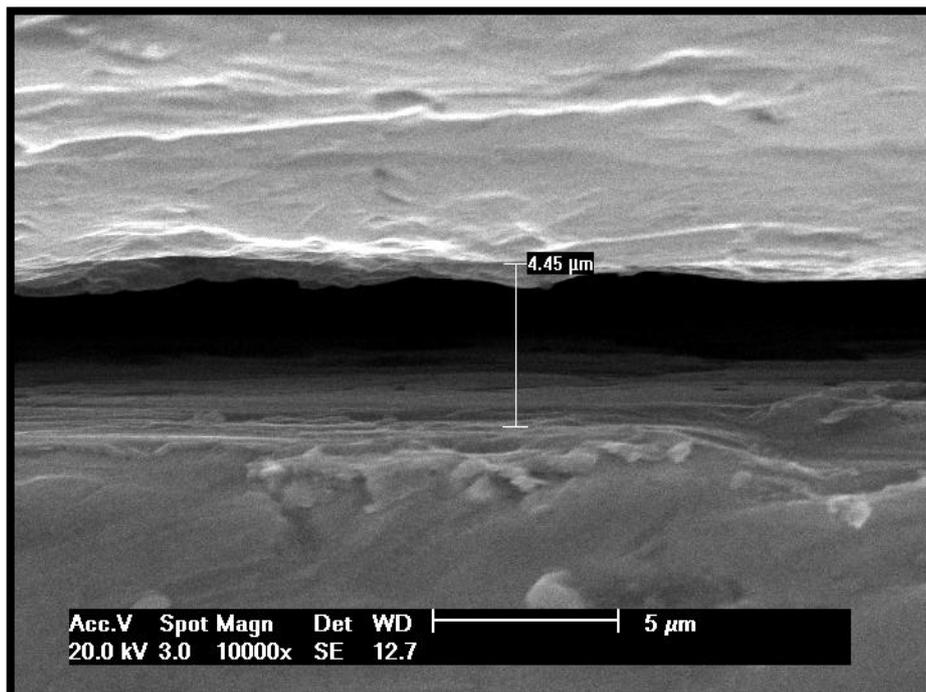
Figura 15 – Medição da fenda vertical do implante/pilar cimentado angulado 17°.

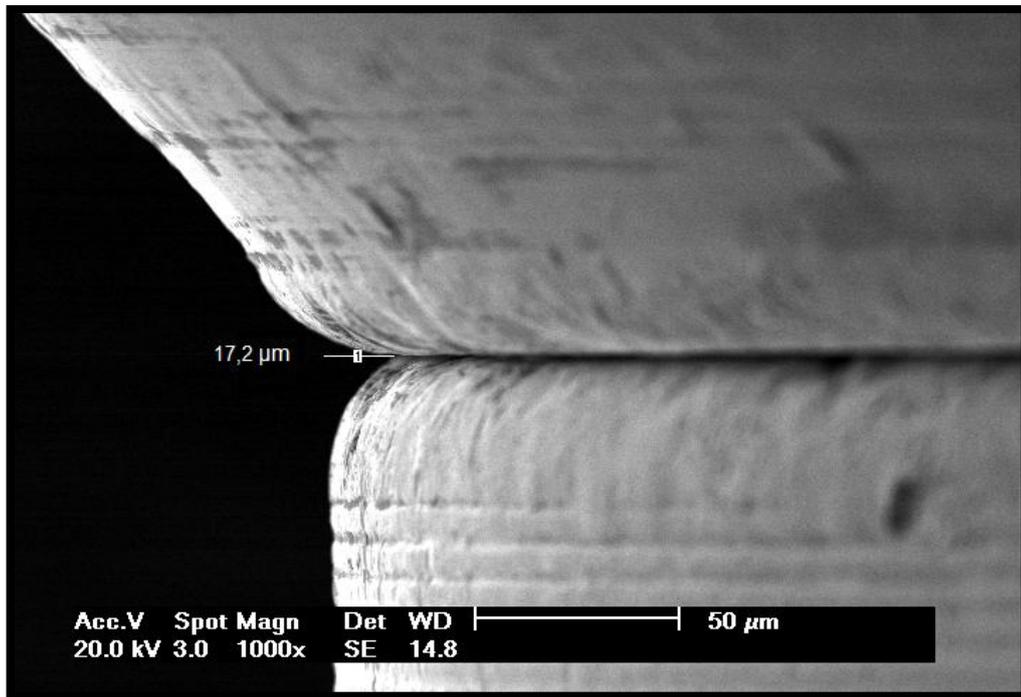
Figura 16 – Medição da fenda horizontal esquerda do implante/pilar cimentado angulado 17°.

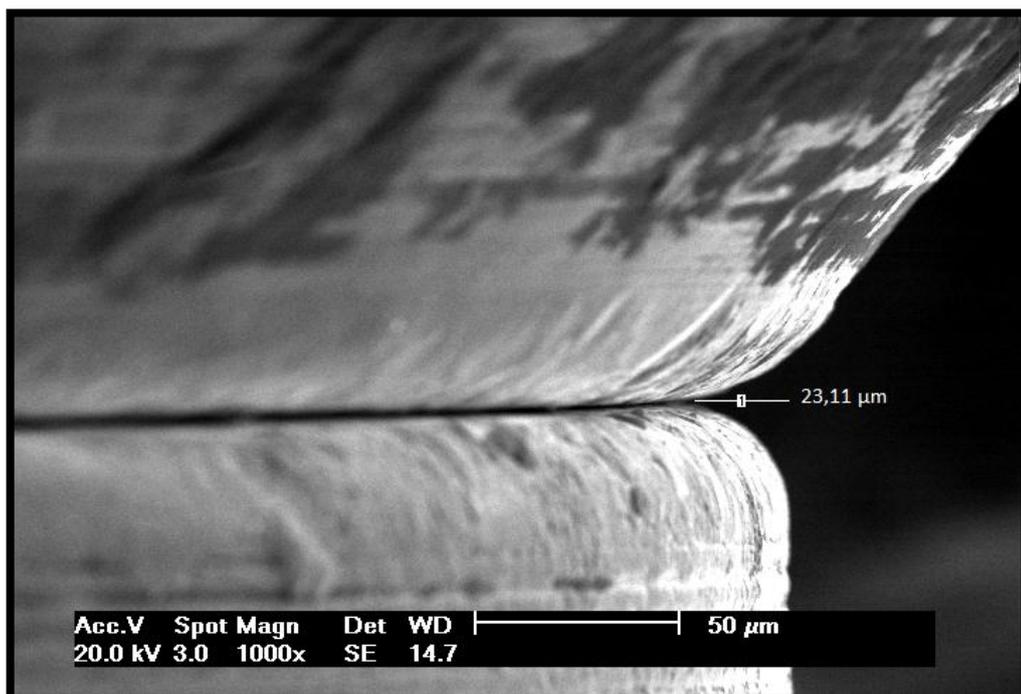
Figura 17 – Medição da fenda horizontal direita do implante/pilar cimentado angulado 17°.
