**A ALTERAÇÃO NA DERIVA LITORÂNEA E NO BALANÇO DE  
SEDIMENTOS EM COSTAS ARENOSAS. ESTUDO DE CASO:  
MOLHES DO RIO MAMPITUBA E PRAIAS ADJACENTES**

Monografia apresentada à Faculdade de Filosofia e Ciências Humanas, como requisito parcial para obtenção do grau de Bacharel em Geografia, da Pontifícia Universidade Católica do Rio Grande do Sul.

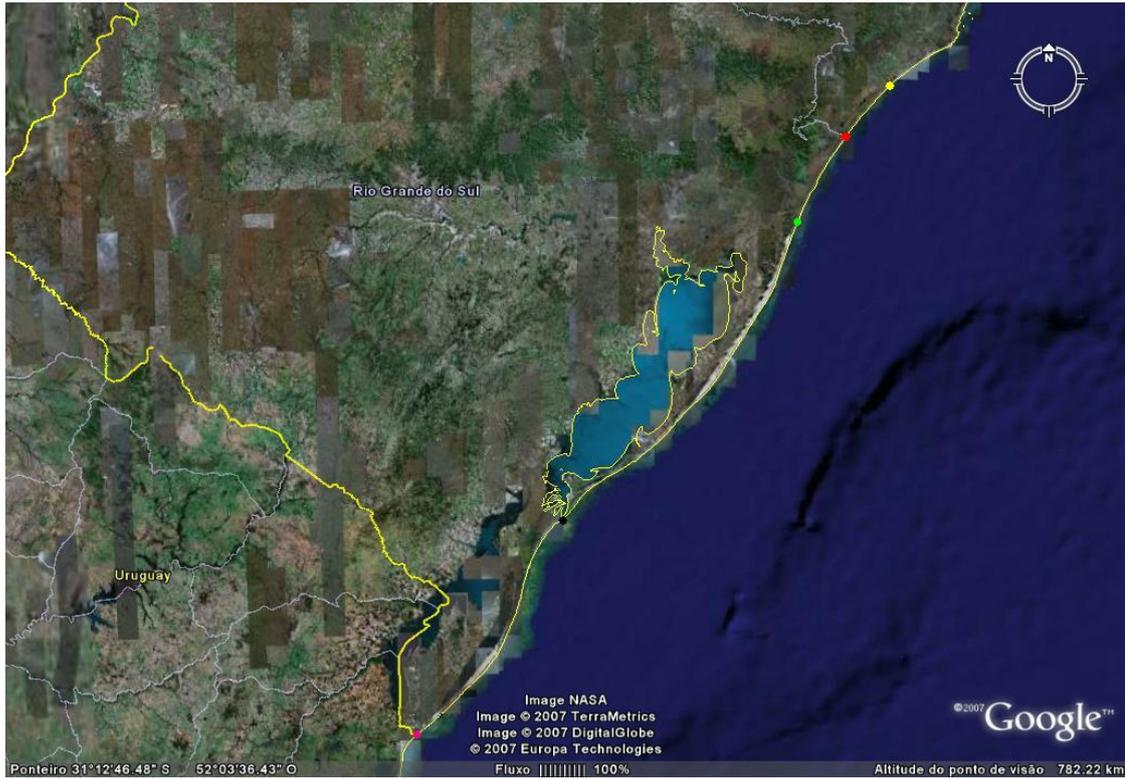
Figura 1 - Imagem da planície costeira da região sul com os 5 locais onde ocorre um influxo de água doce considerável.

- Rio Araranguá
- Rio Mamapituba
- Barra de Tramandaí
- Barra de Rio Grande
- Arroio Chui

Para complementar podemos salientar que durante toda a extensão da planície costeira sul brasileira contamos com apenas cinco locais onde existe um influxo de água doce em quantidade considerada entrando de forma perene em contato com o oceano. Esses locais correspondem ao Arroio Chuí, que faz a fronteira sul do Brasil com o Uruguai, ao canal de Rio Grande, ligação da Laguna dos Patos com o mar. Seguindo em direção ao norte encontramos o canal da laguna de Tramandaí. Já no extremo norte do estado encontramos a foz do Rio Mampituba, o qual marca a divisa do Rio Grande do Sul com o Estado de Santa Catarina, sendo exatamente este o ambiente a ser analisado nesta pesquisa. Por fim encontramos a migrante foz do Rio Araranguá situado na parte norte da extensa e arenosa planície em questão. Com relação a essas correntes fluviais vindas do continente, o pesquisador Villwock (1992), afirma que elas podem afetar a sedimentação costeira, seja pelo aporte de novos sedimentos ou pelas modificações locais no padrão de circulação litorânea devido ao escoamento fluvial.

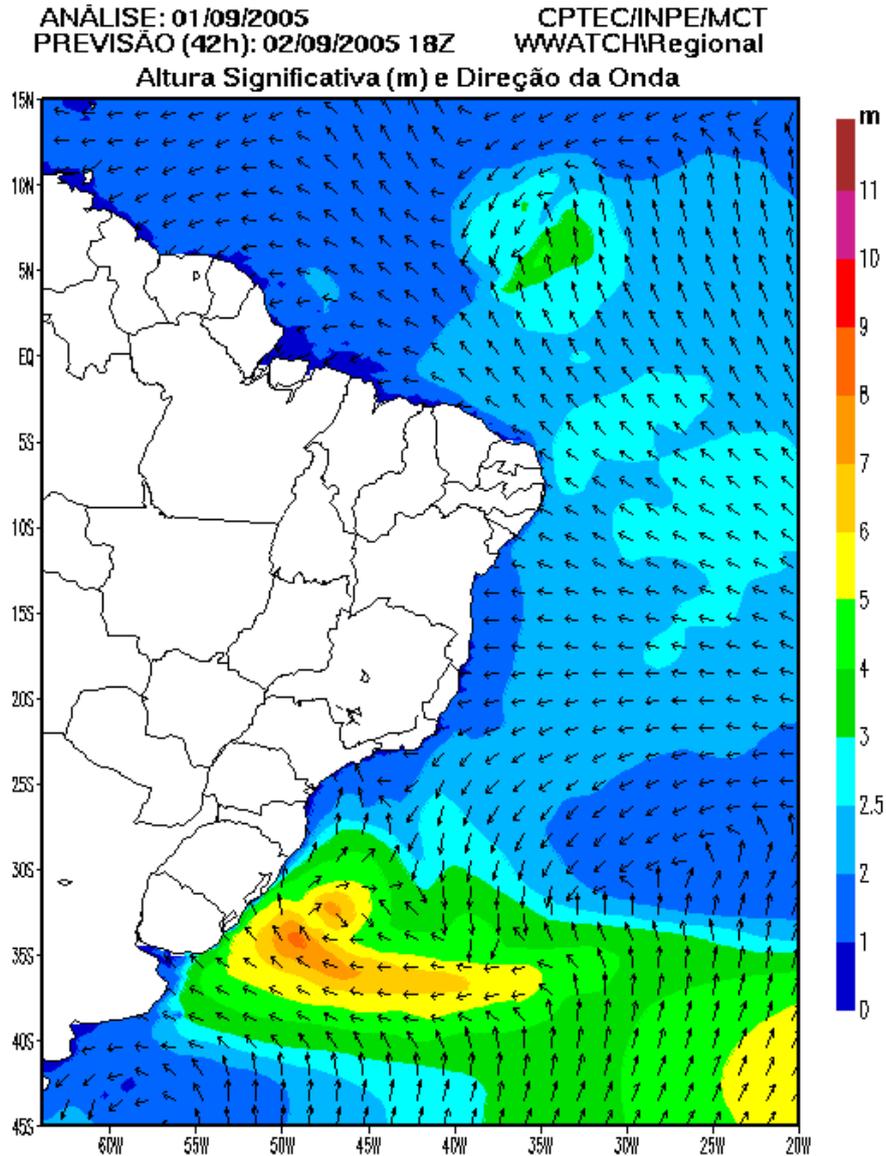
Figura 2 - Imagem das ondulações geradas por tempestades atingindo a costa do Rio Grande do Sul e Santa Catarina.

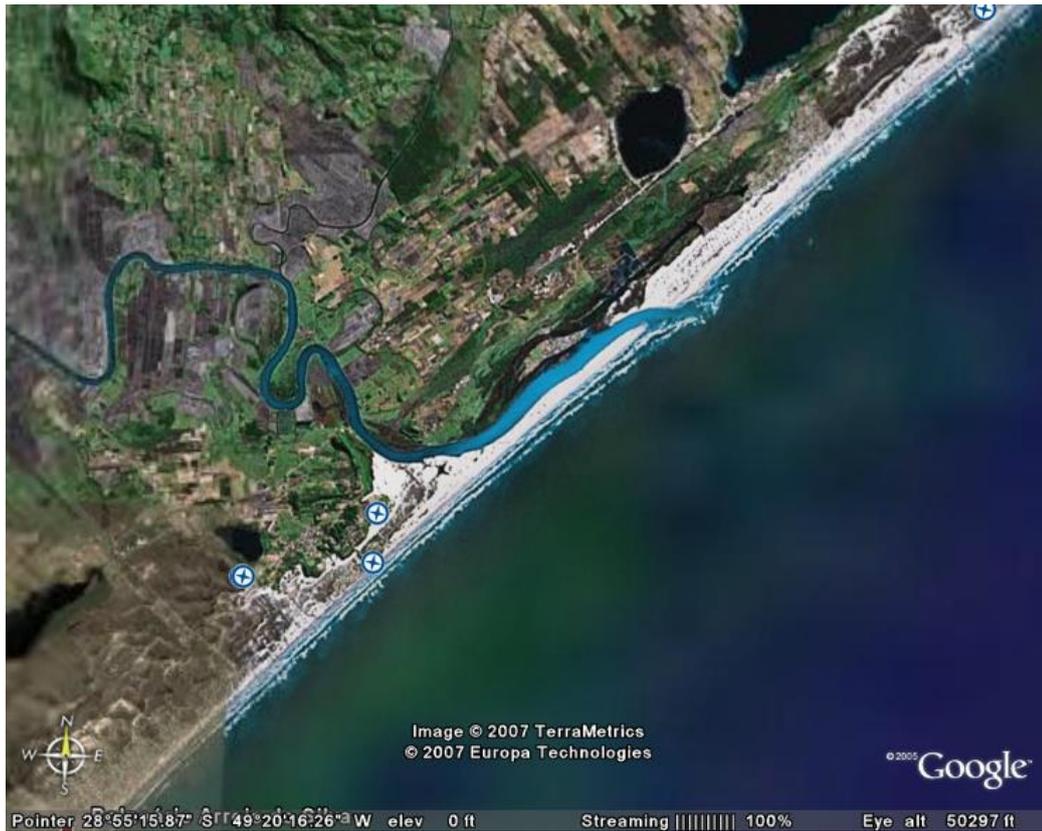
Figura 3 - Imagem da foz do Rio Araranguá (SC) em seu processo de migração, distante 5 km na direção norte da foz original

Sendo assim analisando o caso da foz do Rio Araranguá como um indicador confiável, concluímos que a deriva resultante na costa sul brasileira ocorre na direção sul-norte. Como visto, esta direção decorre de vários aspectos condicionantes, como direção do vento, direção predominante das ondas e correntes litorâneas existentes nesta parte da costa. Também devemos salientar que o sentido da deriva costeira pode variar de direção conforme o regime de ventos, ondas e correntes, os quais normalmente variam no decorrer da época do ano. Dessa forma, como concluiu Villwock (*apud* MOTTA, 1967), apesar das variações, o sentido da deriva litorânea que predomina na referida região costeira é de sul para norte. Junto a isso confirmam-se os relatos locais de que a migração da foz do Rio Araranguá é mais acelerada nos meses de outono e inverno. Essa aceleração é simplesmente conseqüência das grandes frentes frias geradas nesta época que se deslocam de sul para norte fazendo com que ocorra uma intensificação dos fatores geradores da deriva litorânea predominantes, somados com uma intensificação dos índices de precipitação na região, fato que aumenta o volume de água escoado por esta foz e aumentando assim o poder de migração do rio.

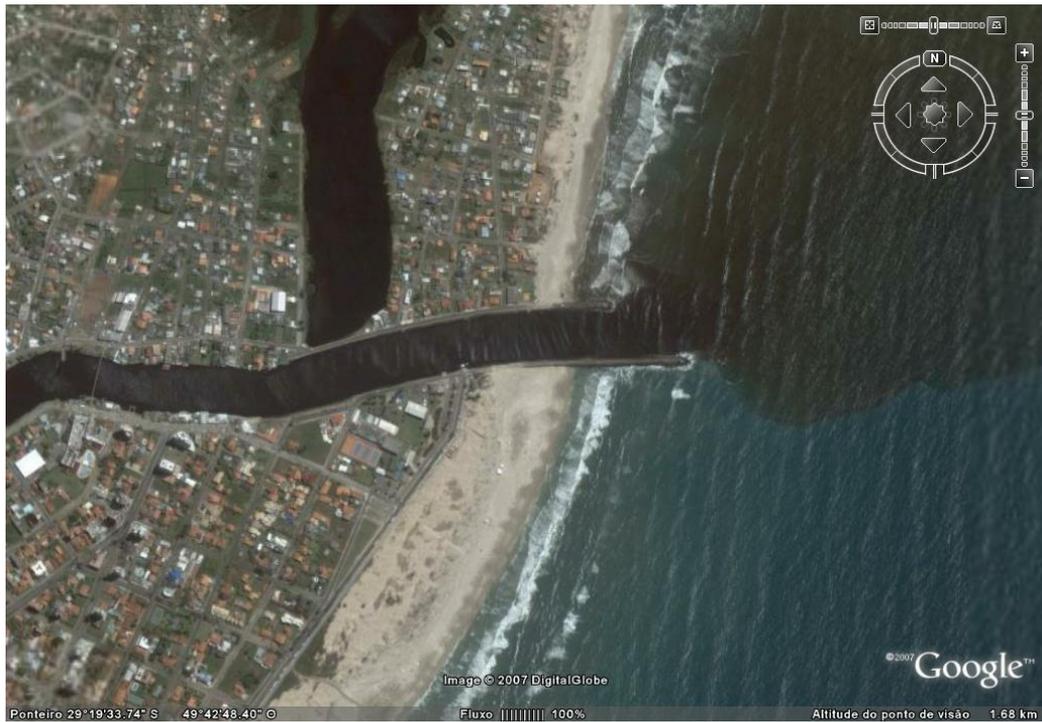
Figura 4 - Imagem da Foz atual do Rio Mampituba, visualizamos os guias de corrente, os molhes, o braço morto na parte superior a esquerda e a barra arenosa hoje urbanizada em Passo de Torres (SC), formada após a obra. O braço morto como resultado da migração da desembocadura em tempos pretéritos.

Sabemos que o Rio Mampituba marca a linha de fronteira entre os estados de Santa Catarina e Rio Grande do Sul. Com o processo de migração rumo ao norte permanente do trecho final do rio essa delimitação fronteira era variável e, portanto motivo de discussão entre administradores de ambos os estados. Com a fixação da barra após a obra, a linha de fronteira se tornou definitivamente demarcada. Diante disso, uma boa parte das terras que ficavam no Estado do Rio Grande do Sul passaram a pertencer ao estado de Santa Catarina, como veremos mais adiante. Com relação aos proprietários dos maiores lotes de terras da área em litígio pode-se dizer que a estabilização deste trecho final atendeu aos seus interesses, pois definiu uma área considerável de terra em uma posição estável, livre das oscilações que antes ocorriam na barra. Dessa maneira colocando a disposição destes proprietários terrenos muito próximos à orla tendo assim uma localização privilegiada e alto valor (Figura 4).

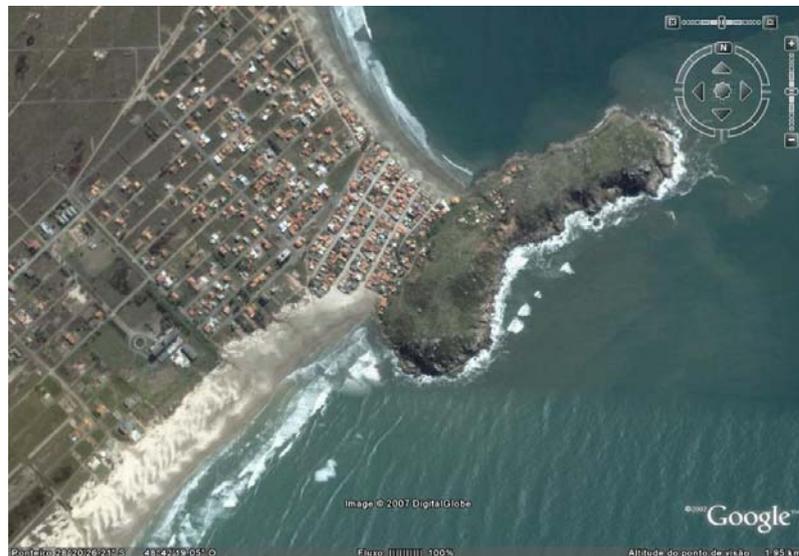
Figura 5 - Praia de Itapirubá (SC), costão rochoso interrompendo o transporte de sedimentos de sul para o norte. A larga faixa de areia ao sul e em contrapartida a estreita praia ao norte do costão servindo como indicadores geomorfológicos de deriva costeira.

alterar de maneira semelhante à deriva litorânea e o balanço de sedimentos. De acordo com Schwartz e Taggart (1987), devido a essa alteração, a presença de promontórios rochosos, usualmente chamado de costões, são excelentes indicadores geomorfológicos para podermos saber quais são as direções na deriva litorânea predominante nas praias que o cercam. Com isso verificamos que estas estruturas naturais também atuam como barreiras físicas que interrompem o transporte de areia através da costa, de maneira a provocarem erosão e acumulação nas praias adjacentes a esta estrutura natural, tal como visualiza-se nas Figuras 5 e 6 a seguir.

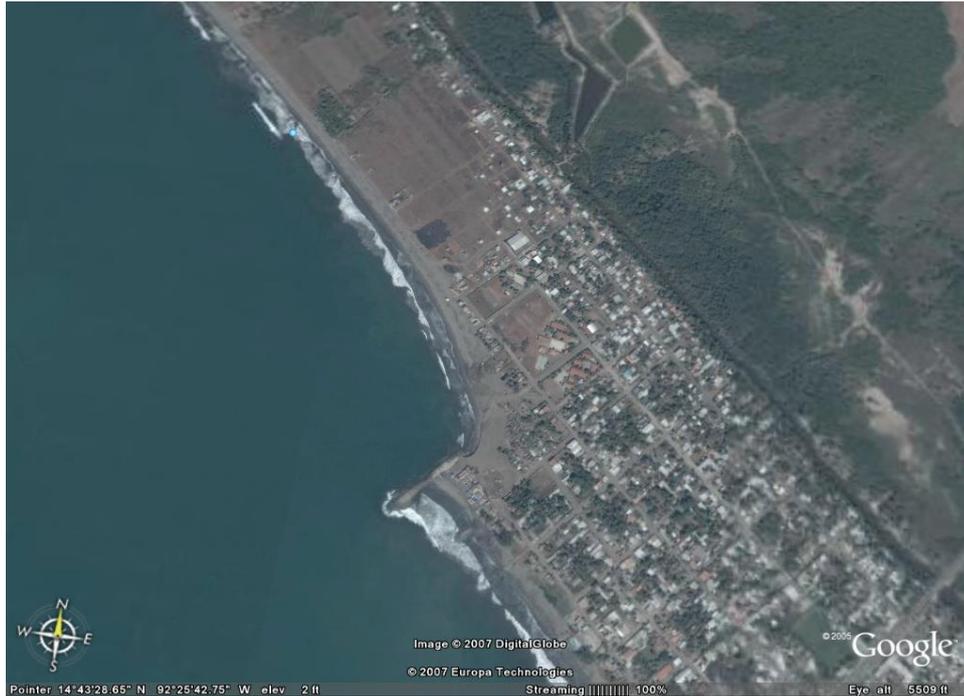
Figura 6 - Imagem da erosão praial causada por construção na costa oeste do México. A erosão ao norte da estrutura evidencia que este caso a deriva costeira resultante é de sul para norte.

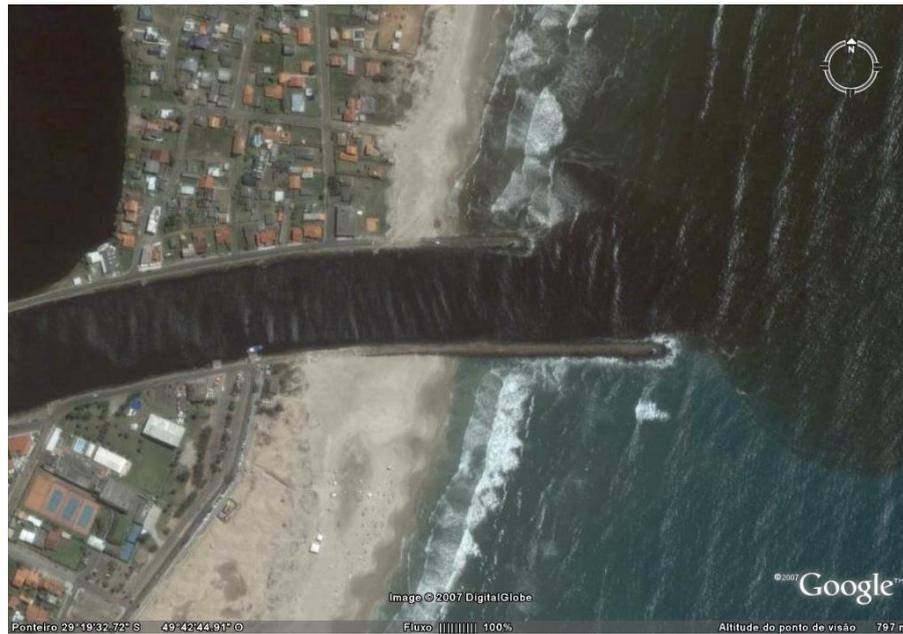
Figura 7 - Imagem da Barra do Mampituba: a praia com grande acúmulo de areia ao sul dos molhes e a estreita faixa de areia ao norte, indicam o sentido resultante da deriva litorânea atuante.

cada margem do rio. O molhe sul, no município de Torres é visivelmente maior adentrando em torno de 260 metros no mar, o molhe norte por sua vez, já no município de Passo de Torres no Estado de Santa Catarina é mais curto e avança no mar não mais que 100 metros. Essa obra de engenharia ocasionou uma alteração na deriva litorânea observada no local, interrompendo como uma barreira o transporte de sedimentos em condições normais ao longo da costa. Conseqüentemente, conforme Villwock (1990), houve uma quebra no balanço de sedimentos, que existia naquela parte da costa. Na prática, o que podemos observar em campo é um acúmulo de sedimentos arenosos na praia ao sul do molhe sul. De maneira que a Praia Grande de Torres, como é chamada vem sendo palco de um grande acúmulo de areia dentro de uma faixa de mais de um quilômetro ao longo da praia, ocorrendo ali a progradação da mesma. Dessa maneira os sedimentos transportados pela deriva costeira são barrados pela estrutura e acabam se depositando na praia anterior à mesma ocasionando esta grande acumulação de areia. Em contrapartida no lado norte dos molhes na praia de Passo de Torres o que se verifica é um intenso processo de erosão sedimentar, já que a areia que outrora aportava ali, fica retida na Praia Grande, como vimos, ao sul da construção (fato confirmado na Figura 7).

Sendo assim podemos afirmar que, de acordo com Schwartz e Taggart (1987), analisando o comportamento dos indicadores geomorfológicos e sedimentológicos em ambientes costeiros tais como os descritos acima, podemos dizer a deriva litorânea que se processa em determinada região. A partir desta análise, novamente podemos afirmar que a deriva atuante na costa em estudo se dá de sul para norte.

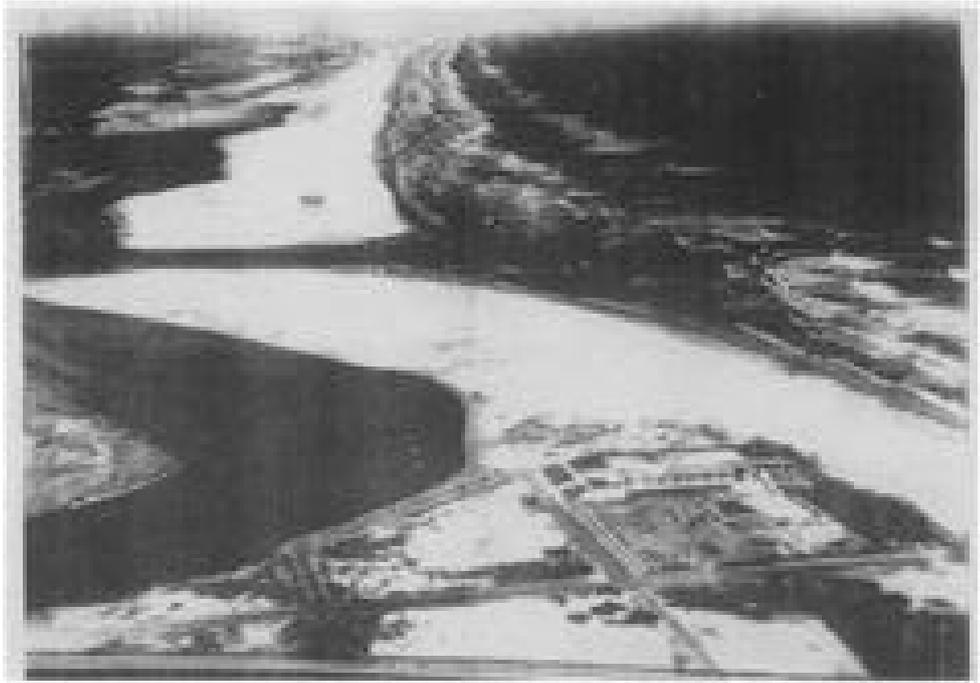
Figura 8 - Foto área da foz do Rio Mampituba antes da construção dos molhes. No canto superior direito a SAPT – primeira construção na região.  
Fonte: Museu da SAPT, 1953.

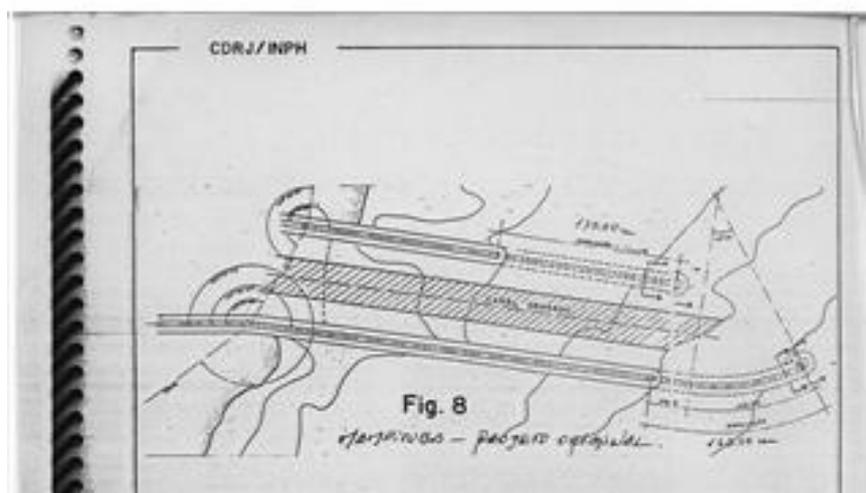
Figura 9 - Croquis 1: as partes pontilhadas não foram concluídas  
Fonte: INPH, 1999, p. 8.

Segundo documentos datados de 1999, levantados junto ao INPH, os dois molhes paralelos a serem construídos na extremidade leste da barra do Rio Mampituba deveriam ter a seguinte configuração: O molhe norte deveria ter um comprimento de 230 metros avançando no mar de maneira retilínea praticamente perpendicular a linha de costa. O molhe sul por sua vez deveria ter 423 metros, sendo que deste total 300 metros em linha reta e os 123 metros finais deveriam ser curvados para norte com sua extremidade formando um ângulo de  $38^{\circ} 50'$  com a parte retilínea. Na extremidade de ambos os molhes seriam construídas estruturas arredondadas, chamadas de cabeça (desenho a seguir).

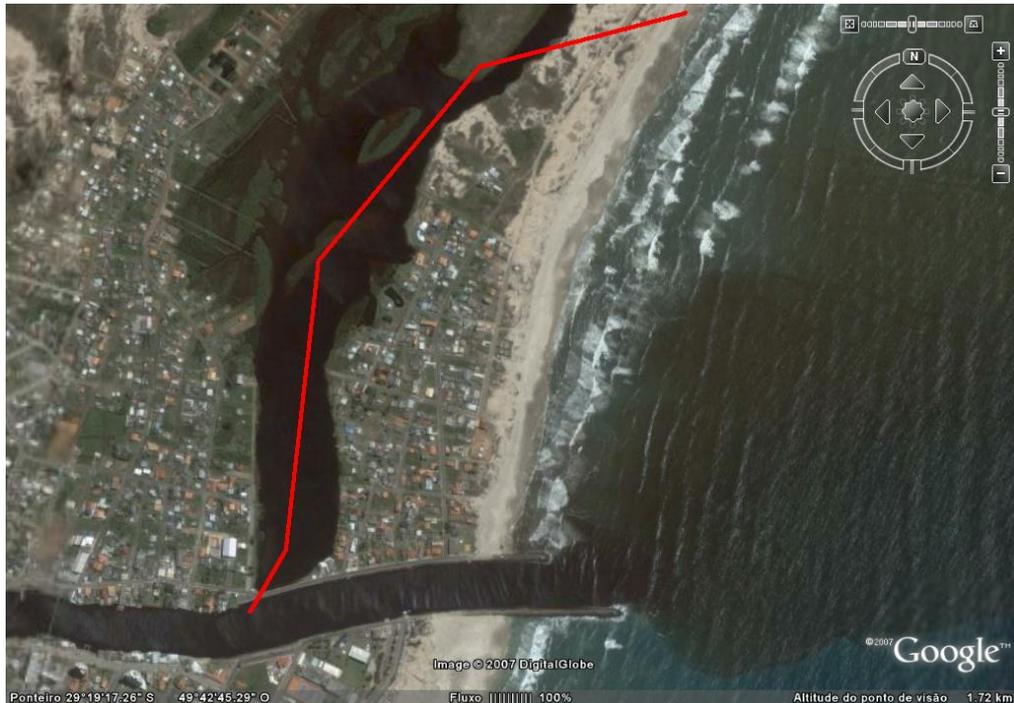
Figura 11 - Imagem da barreira arenosa, antigamente pertencente ao RS e que após a obra passou a fazer parte de SC. Hoje a barreira arenosa esta amplamente urbanizada (Pasárgada).

pertencia ao Estado do Rio Grande do Sul, com a canalização do rio, essa área uma vez ficando a norte do Mampituba, passou a pertencer ao Estado de Santa Catarina, (o traço vermelho na imagem abaixo estabelece a antiga linha de fronteira).

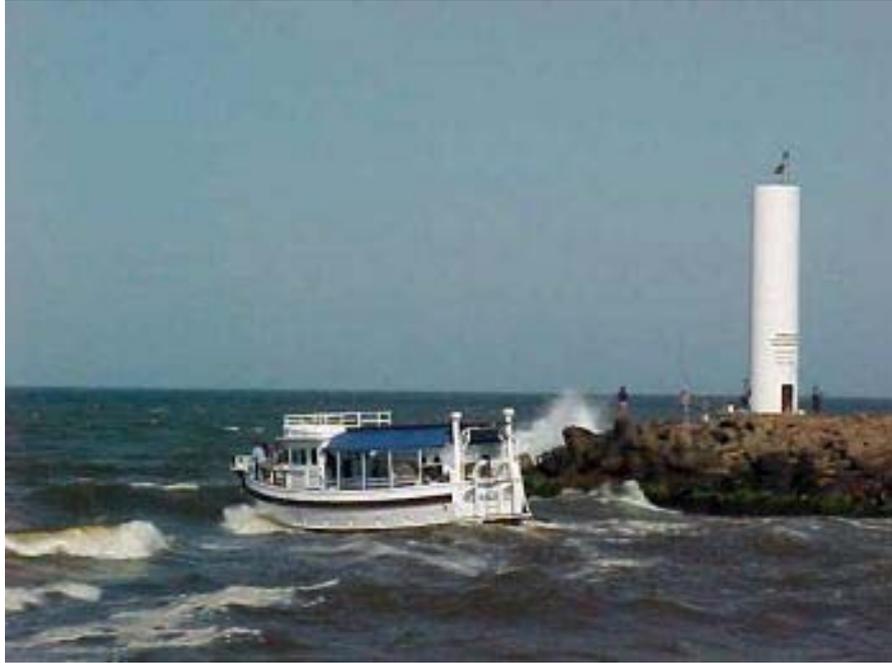
Figura 12 - Embarcação passando dificuldades na saída da barra do Mampituba  
Fonte: Googleearth.com, 2007.

Desde então o que parecia ser uma solução vem sendo palco de constantes acidentes com embarcações, sendo muitos deles fatais. Apesar dos objetivos secundários da obra em questão terem sido alcançados, o objetivo principal que era a criação de um passe navegável, seguro para a comunidade pesqueira, como vimos não foi atingido. Segundo os últimos relatórios do DEOH (1999), os acidentes ocorrem pela ineficiência dos molhes, que devido as suas dimensões reduzidas não são capazes de proporcionar um passe navegável adequado para as embarcações usadas pelos pescadores da área, conforme podemos observar na foto a seguir. Segundo o levantamento realizado pelo órgão catarinense, os acidentes vêm ocorrendo em virtude da dificuldade de transposição dos bancos de areia submersos que causam além do encalhe, a arrebentação sucessivas das ondas incidentes (DEOH, 1999).

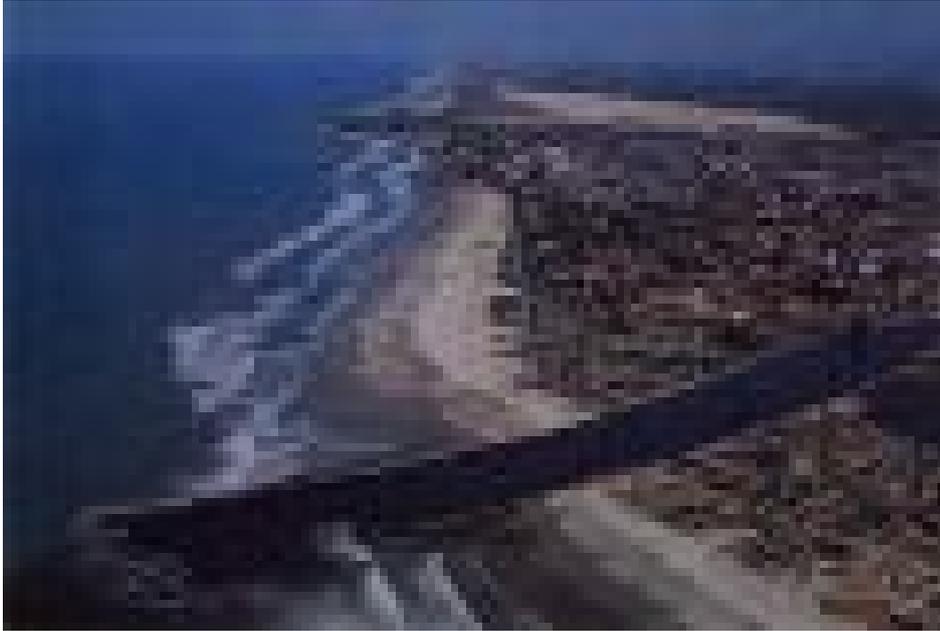
Figura 13 - Os molhes na sua configuração atual com a Praia Grande no centro da foto  
Fonte: Gogleearth.com, 2007.

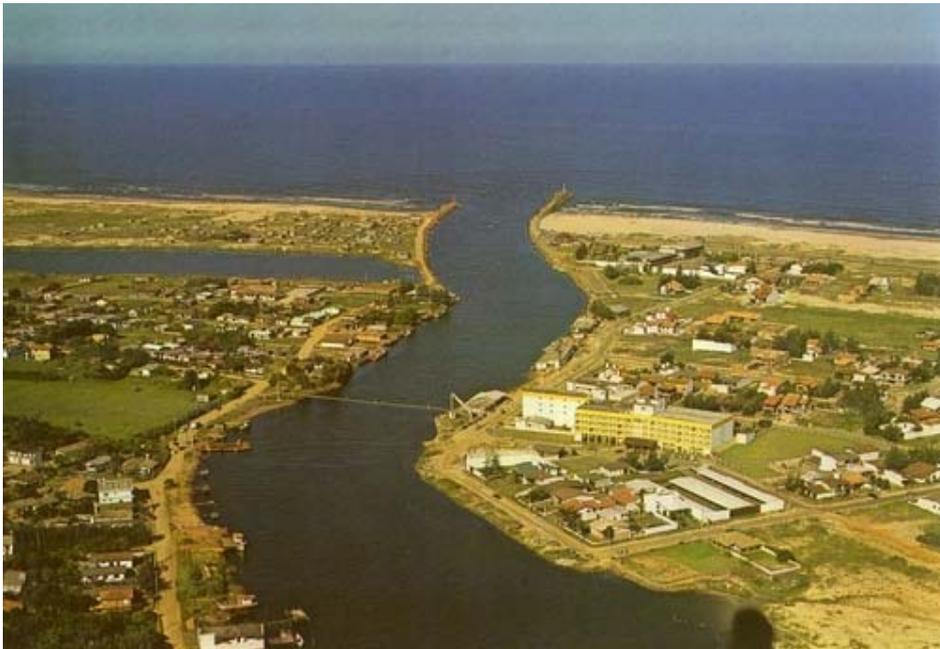
Figura 14 - Os molhes na sua configuração atual e as duas praias adjacentes  
Fonte: Gogleearth.com, 2007.

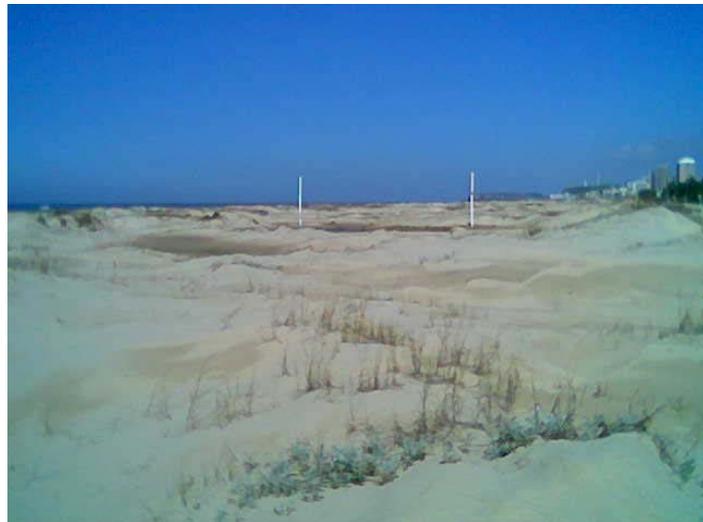
Figura 15 - Imenso campo de Dunas na Praia Grande em Torres, indica uma acumulação acentuada devido à quebra natural do balanço de sedimentos.

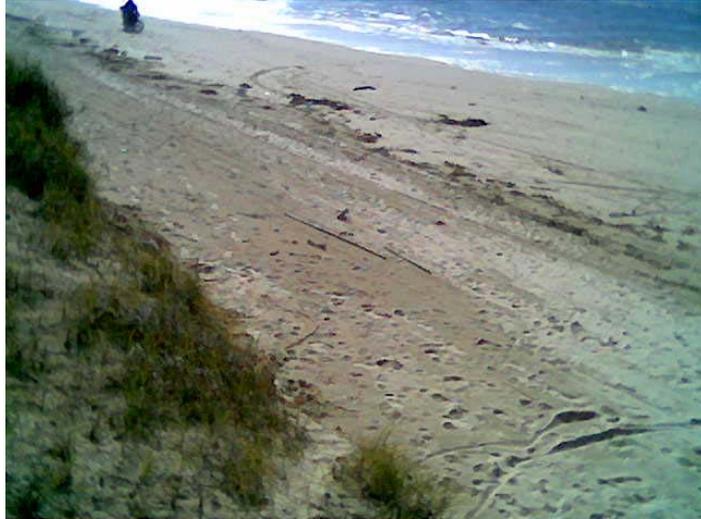
Figura 16 - Em contrapartida a forte acumulação na praia Grande em Torres a estreita faixa de praia na Praia de Passo de Torres evidencia um forte processo erosivo.

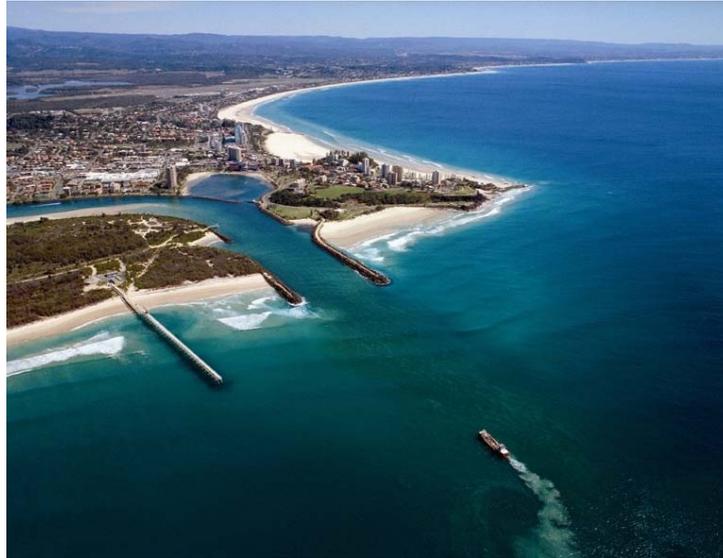
Figura 17 - Perspectiva aérea da foz do Rio Tweed e praias adjacentes. No lado esquerdo podemos visualizar o píer de captação de areia.

Segundo o governo de New South Wales e Queensland, o modo de captar areia é o diferencial, pois depois de instalado apresenta baixos custos de operação e manutenção. Basicamente a estrutura consiste em um píer coletor de areia, com 450 metros perpendiculares à linha de praia, construído a barlar do molhe sul, exatamente na área onde ocorre uma constante acumulação de sedimentos (Figura 17). Uma série de sifões coletores de areia foram desenvolvidos e instalados em uma tubulação sob o píer percorrendo toda extensão do mesmo. Esses sifões operam por meio de bombas hidráulicas também submersas. Essa tubulação é mantida permanentemente sob o píer para assim permitir que o processo natural de deriva litorânea alimente com a areia que tende a se acumular a montante dos molhes. As bombas levam a areia, uma vez dentro da tubulação sob o píer, até um reservatório em terra onde a areia é depositada. Assim que haja a necessidade de suprimento de areia nas praias ao norte dos molhes, a mesma é transferida através de dutos sob o rio até chegar em dois pontos fixos e dois pontos temporários onde retornam ao ambiente praias, recuperando assim áreas afetadas pela erosão. Os dois pontos temporários podem ser movimentados de acordo com a necessidade de areia em determinada praia, podendo assim ter a opção de remanejar a areia para outros locais de tempos em tempos. Vale ressaltar que os sifões sob o píer somente

captam areia quando as condições de deriva litorânea sejam significativas (ventos, ondas e correntes marinhas) em contrapartida, em condições onde a deriva não se processa de maneira considerável o mecanismo de captação e o posterior bombeamento não são ativados.

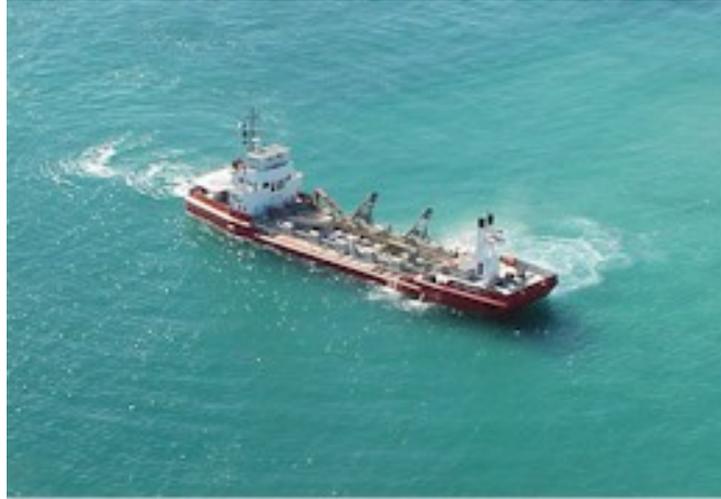
Figura 18 - Navio draga em atividade próximo ao Rio Tweed

Outra alternativa de *by-passing* usada pelo governo dos dois estados australianos é a dragagem suplementar da entrada do canal do Rio Tweed através de um navio draga. Este navio tem a função de dragar a areia que fica assoreada no canal e posteriormente despejá-la em um ponto ao norte da barra, fazendo com que a própria deriva costeira atuante no local faça com que ela seja levada às praias erodidas (Figura 18).

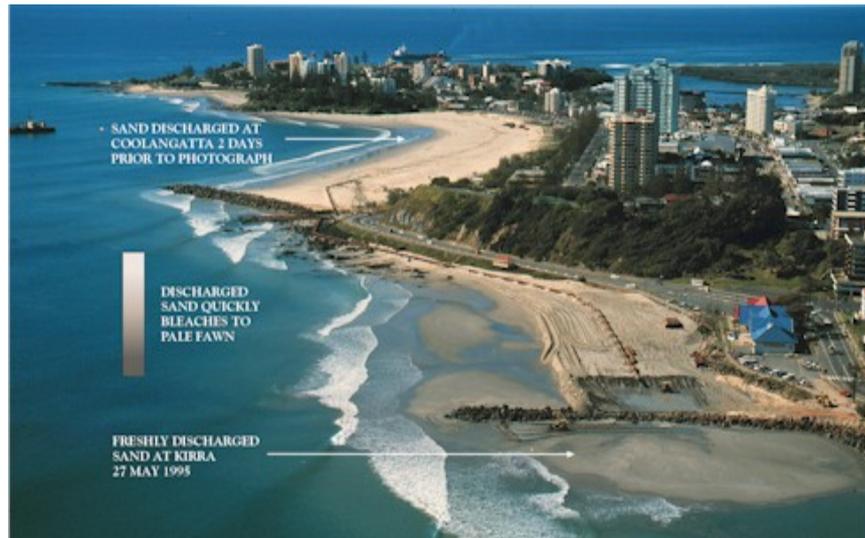
Figura 19 - Vista aérea das praias ao norte do Rio Tweed, já recuperadas das fortes erosões que outrora ocorria, via alimentação artificial.

Conforme o governo de New South Wales e Queensland, desde que foi adotada em meados de 2000 essa medida tem sido de grande valia para os problemas de erosão encontrados nesta parte da costa recorrentes há bastante tempo, conforme mostra foto 9. De acordo com os administradores, esse sistema equilibra o balanço sedimentar, mesmo que de forma artificial, podendo atingir áreas costeiras afetadas pela erosão por mais de 2 quilômetros ao norte. Dessa forma a medida trouxe melhorias em todos os sentidos, diminuindo de maneira considerável os problemas que provavelmente poderiam se acentuar em um futuro breve. Contando com o apoio da população que convive com os benefícios elencados a manutenção desta ação deve ser mantida na costa australiana por tempo indeterminado ([www.tweedsandbypass.nsw.gov.au](http://www.tweedsandbypass.nsw.gov.au), 2007).

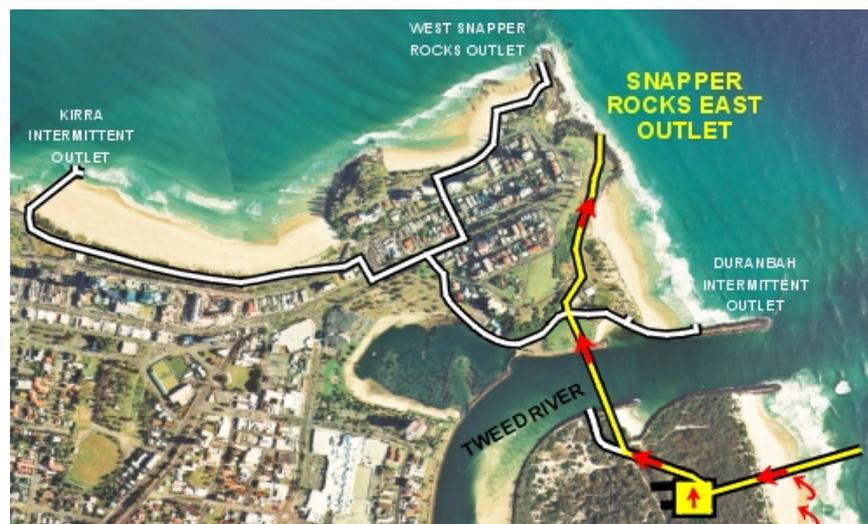
Figura 20 - Imagem do sistema de alimentação artificial de areia das praias ao norte do Rio Tweed.

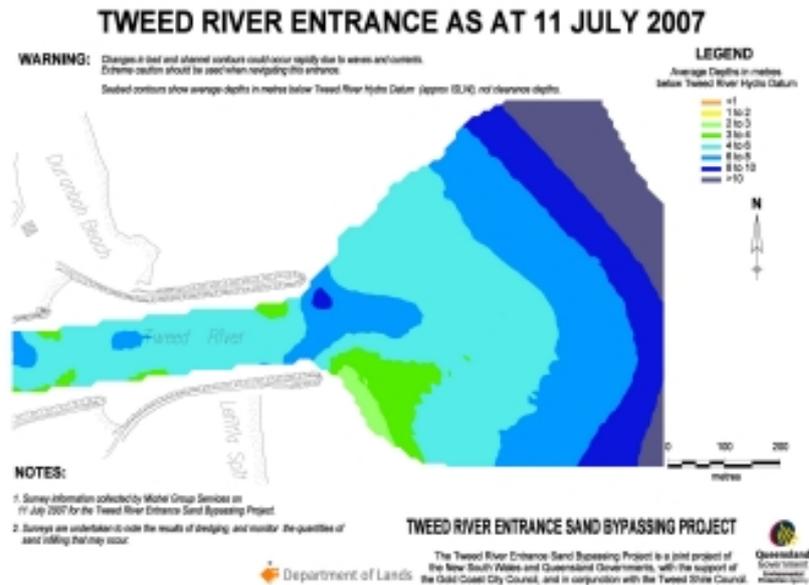
Figura 21 - Mapeamento do fundo na entrada do Rio Tweed, as profundidades indicam a eficácia do processo de dragagem, mesmo que na extremidade do molhe sul ainda possamos verificar uma pequena quantidade de areia acumulada (em verde).
