AVALIAÇÃO SOCIOAMBIENTAL NO PARQUE AMBIENTAL ENCONTRO DOS RIOS, EM TERESINA, PIAUÍ

ABSTRACT – SOCIOENVIRONMENTAL ASSESSMENT IN THE PARQUE AMBIENTAL ENCONTRO DOS RIOS, IN TERESINA, PIAUÍ, BRAZIL. Throughout the process of historical evolution, the human being has explored the available natural resources in the environment. From century XVIII, with the Industrial Revolution, this exploration intensified and impelled to the nature a load of very intense exploration. In this direction, the public managers had taken some measures for the envirgiment maintenance of the natural resources. In this present work is possible to see some sociable and relevance that identify some transformations in the region of the Parque Ambiental Encontro dos Rios, located in the city of Teresina, Piauí, created with the objective to preserve the environment and to supply to the society a leisure space. This work identify provoked anthropogenic and/or natural modifications in the park. For this project works it was proceed to pertinent a bibliographical survey to the subject and, later, the inquiry in loco the searched area. In the research it was possible to see the park makes use of infrastructure that it

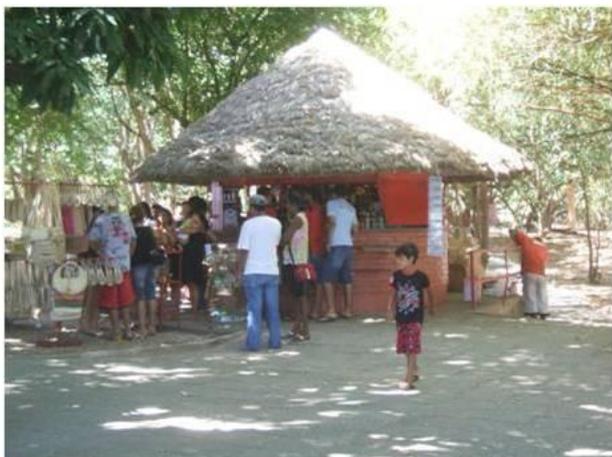
Figura 02: Quiosque (venda de produtos artesanais)

Visando a implantação de uma infra-estrutura para atendimento aos visitantes, foi construído um centro de recepção ao visitante, quiosques para comercialização de produtos artesanais (Figura 02), um restaurante flutuante (Figura 03) e um mirante.

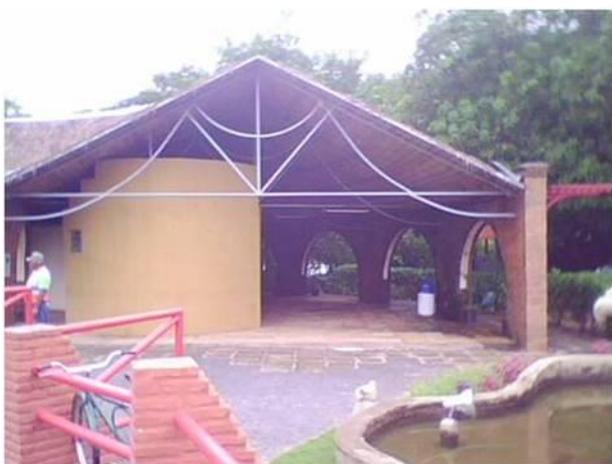
Figura 04: Pavimentação no parque

Prosseguindo à análise, pôde-se detectar na estrutura física do parque, que em determinadas áreas, recursos como solo foram substituídos por pavimentação (Figura 04), dificultando a infiltração da água, aumentando a retenção desta e criando uma situação mais propensa às enchentes.

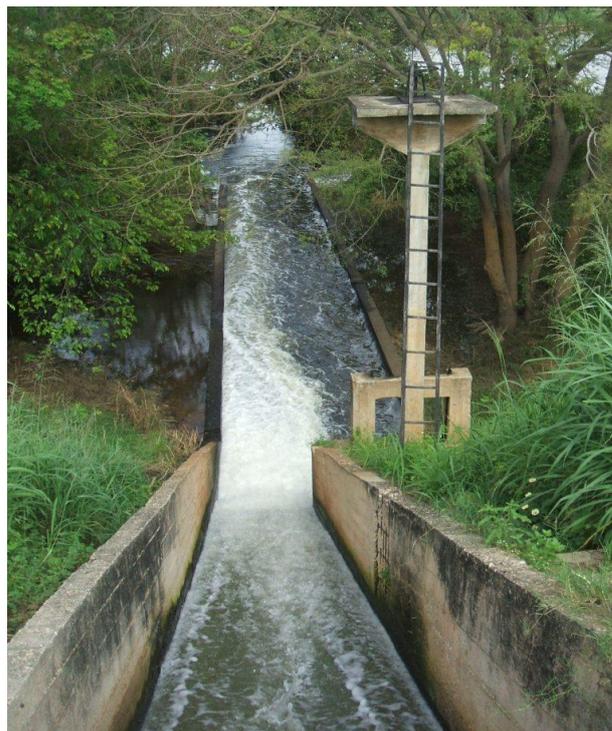
Figura 05: Galeria próxima ao parque

Constituindo áreas de largos terraços fluviais e inúmeras lagoas plúvio-fluviais, os problemas decorrentes da falta de saneamento adequado (existência de uma galeria (Figura 05), gerando mau cheiro e possibilitando a proliferação de doenças) e da convivência periódica com as inundações, nos períodos mais chuvosos, desabrigam as famílias que aí residem.

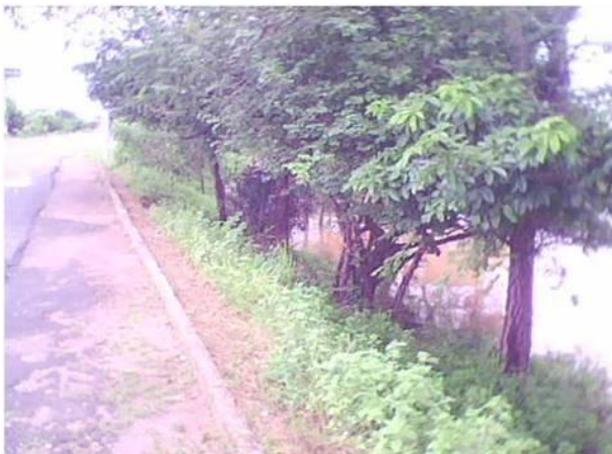
Figura 06: Planície de inundação do rio Parnaíba

Chistofolletti (apud, SILVA e SANTOS, 1980) enfatiza que “as planícies de inundação são popularmente conhecidas como várzeas e ainda ressaltar que constituem a forma mais comum de sedimentação fluvial, encontrada nos rios de toda grandeza”. Pode-se constatar, que a planície de inundação do Parnaíba na área pesquisada (Figura 06), durante o período chuvoso (geralmente nos meses de fevereiro a abril) é afetada pelo aumento exagerado do volume de água, afetando diretamente a população de baixa renda, que ocupa o entorno da área de proteção ambiental, por meio da construção de habitações irregulares, onde por lei é proibido. É importante frisar neste contexto a gestão inadequada da área em torno do parque, permitindo a concretização de tais construções.

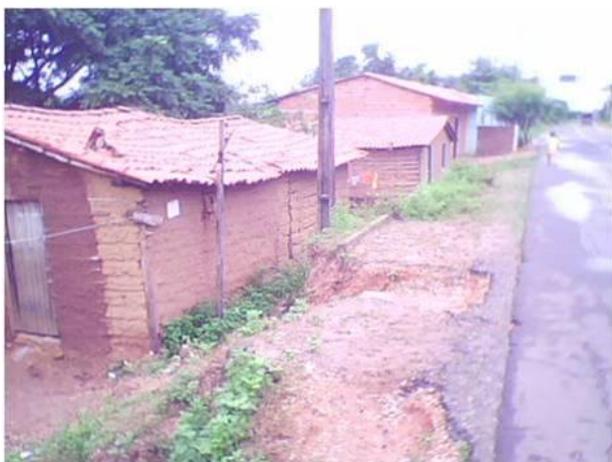
Figura 07: Edificações irregulares

Em Teresina, a expansão urbana associada ao crescimento populacional implicou alterações na paisagem natural. A partir da década de 1960, as porções de relevo mais baixas da zona Norte passaram a ser ocupadas pela população, principalmente a de baixo poder aquisitivo (LIMA, 2002). As planícies fluviais devido à baixa altimetria e as singularidades dos aspectos geoambientais, como as características do relevo, vêm servindo à edificação de moradias irregulares (Figura 07), para as populações residentes na região próxima ao Parque, gerando risco de inundações nos períodos de cheias.

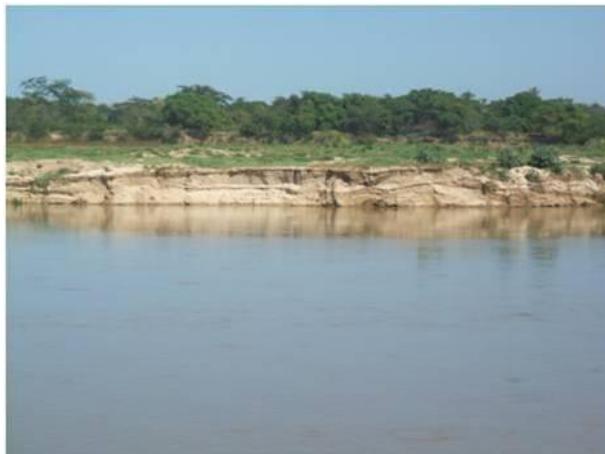
Figura 08: Erosão na margem esquerda do rio Parnaíba

Foram detectadas inúmeras lagoas e degradação do meio ambiente na área, em decorrência da extração mineral sem a devida orientação técnica. Constatou-se a erosão da margem esquerda do rio Parnaíba ocorre devido a retirada da mata ciliar, e com isso, contribui para o alargamento da calha do rio (Figura 08) e

alargando, conseqüentemente, a calha do rio. Para Kageyama et al. (2001), a vegetação ciliar faz-se importante, a saber: pela estabilização dos solos, resultando em minimização dos processos erosivos e o solapamento das margens; retenção das águas superficiais, principalmente em época de cheias, diminuindo as enchentes e a redução dos seus prejuízos; atuam, ainda, como corredores ecológicos, possibilitando a manutenção do microclima e da qualidade da água.

No Parque, determinados pontos têm visado diminuir a erosão, como: a plantação de árvores nativas, contribuindo para despertar na população que o visita, o interesse para conservação dos bens naturais. Sobre o interesse social, a resolução do Conselho Nacional de Meio Ambiente – CONAMA – nº 369/06, da referida Lei, em seu Art. 1º, Inciso V, dispõe que:

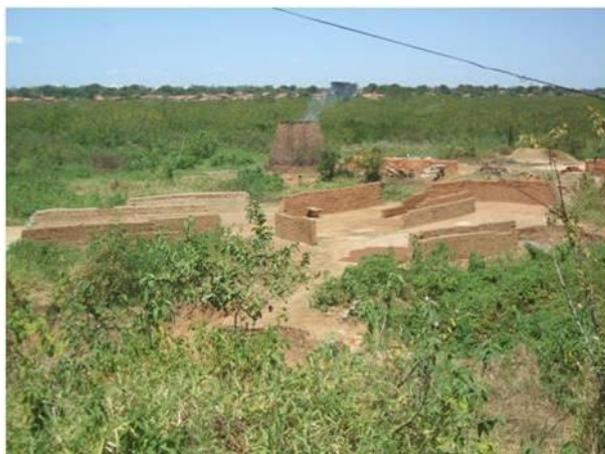
Figura 09: Olaria (preparação de tijolos)

As planícies fluviais têm sido utilizadas para a prática de algumas atividades econômicas como o cultivo de vazantes, hortas comunitárias, extrativismo mineral (Figura 09) e vegetal. Conforme Sousa e Aquino (2007), as ações humanas aliadas a má utilização dos recursos ambientais contribuem para a insustentabilidade do meio ambiente, devido às pressões exercidas pelas atividades econômicas nas áreas de nascentes e faixas marginais dos cursos d'água.

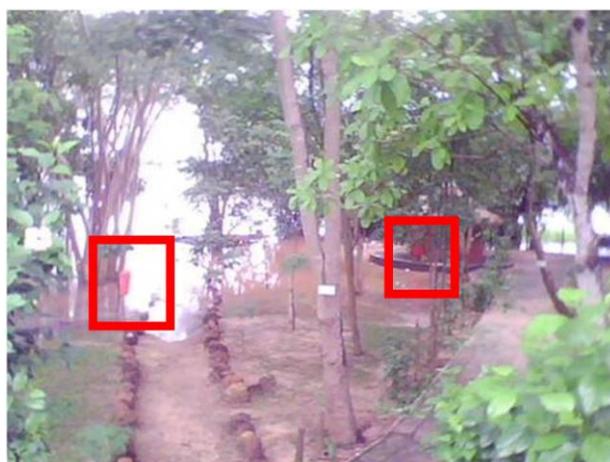
Figura 10: Lixeiras

O Parque Ambiental Encontro dos Rios tem como objetivo preservar os recursos naturais, o que foi corroborado com a educação ambiental dada por funcionários, artesãos e/ou comerciantes a não jogar lixo na área do parque, havendo também a existência de lixeiras (Figura 10), contribuindo para alertar aos turistas e a população local para a conservação dos recursos naturais.
